Veilig op weg: banden

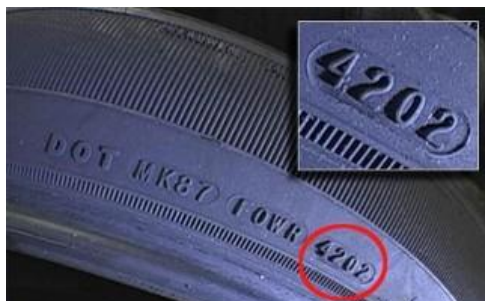
De DOT code is een codering met vier cijfers en geeft aan in welke week en in welk jaar de banden zijn geproduceerd.

1e+2e cijfer = week van productie.
3e+4e cijfer = jaar van productie

De code 4202 betekent:
week 42 jaar 2002.

Het advies is om deze banden te vervangen.

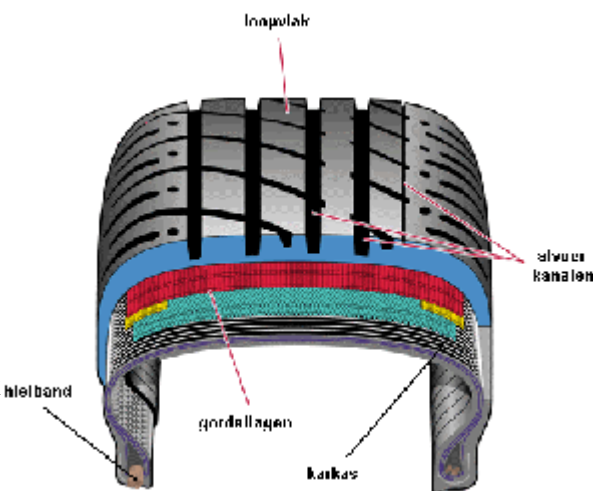
Campers worden steeds zwaarder en de banden moeten dit gewicht kunnen dragen. Op elke band is de loadindex weergegeven. Dit getal geeft aan hoeveel kg. u per band kunt dragen. Het advies aan u is om banden te kiezen die gemakkelijk uw maximaal toelaatbaar gewicht van de camper kunnen dragen. Een band die teveel wordt belast slijt sneller en onregelmatiger en vergroot de kans op gevaren zoals de klapband.

LI	70	71	72	73	74	75	76	77	78	79	80
Draagvermogen (kg)	335	345	355	365	375	387	400	412	425	437	450
LI	81	82	83	84	85	86	87	88	89	90	91
Draagvermogen (kg)	462	475	487	500	515	530	545	560	580	600	615
LI	92	93	94	95	96	97	98	99	100	101	102
Draagvermogen (kg)	630	650	670	690	710	730	750	775	800	825	850
LI	103	104	105	106	107						
Draagvermogen (kg)	875	900	925	950	975
